항공안전자율보고제도
Korea Aviation voluntary Incident Reporting System

항공안전자율보고제도 정보지 제196호

2018년 12월

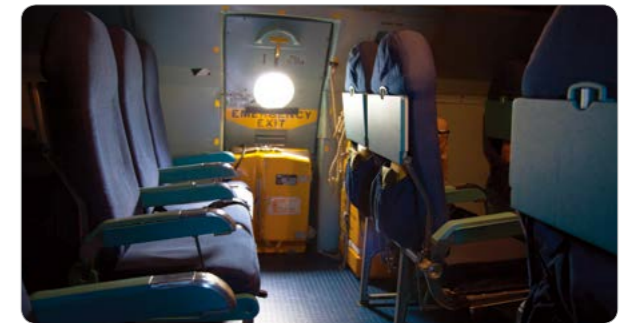
항공기내 비상구의 Pulley handle strap (비상구 분리 또는 외부 고박에 쓰는 직물스트랩) 커버가 탈거되어 있었으나 객실승무원이 이점을 인지하지 못하였으며 보완되지 않은 상태로 운항하였습니다. 또한 Strapcover가 개방된 상태에서 해당 비상구 좌석은 모두 만석이었으며 cover와 pulley strap이 운항내내 흔들거리면서 비행하였습니다.

사례의 Handle strap은 Narrow-body 창문형 비상구(Window exit) 하단에 장착되어 있으며 커버가 탈거 된 것은 창문형 비상구의 정비시 Handle strap으로 비상사가 아닌 정비를 위해 개방했던 것으로 보입니다. 또한 항공안전법에 따라 이륙 전 객실승무원은 탈출이 필요한 비상 상황 발생 시 승객이 해당 비상구를 개방할 수 있도록 브리핑을 하게 됩니다. 이로 볼 때 Handle strap의 덮개가 고정되어 있지 않아 Handle strap이 보였다 할지라도 객실안전에 미치는 위해 정도는 크지 않을 것으로 판단됩니다. 하지만 객실승무원들은 비행기

탑승직후 비상 장비상태를 점검하면서 비상구의 상태를 점검할 필요가 있으나, 이를 간과하였던 것으로 판단됩니다. 또한 착륙 전 객실결함목록(CDL: Cabin Discrepancy List)에 기입함으로써 착륙 후 여유를 갖고 정비사에 의해 조치될 수 있었던 사항이며 부득이한 경우 손으로 간단히 밀어 누름으로써 고정시키는 것도 가능했던 것으로 보입니다.

결론적으로 탑승 직후 비상장비 상태 점검 시 해당구역의 비상구 상태도 점검할 필요가 있으며 결함 발생 발견 시 즉각적으로 보고하여 지연 없이 조치가 되어야 합니다. 또한 비행 중 객실설비 또는 안전장비 결함 발생 시 구두보고가 아니라 반드시 객실 결함목록(CDL: Cabin Discrepancy List)에 기입하여 정비조치가 수행될 수 있도록 해야 할 것으로 판단됩니다.
